Kunstwerk von Georg Schmidt-Westerstede zurück an der Lappan-Kreuzung

25.01.2022

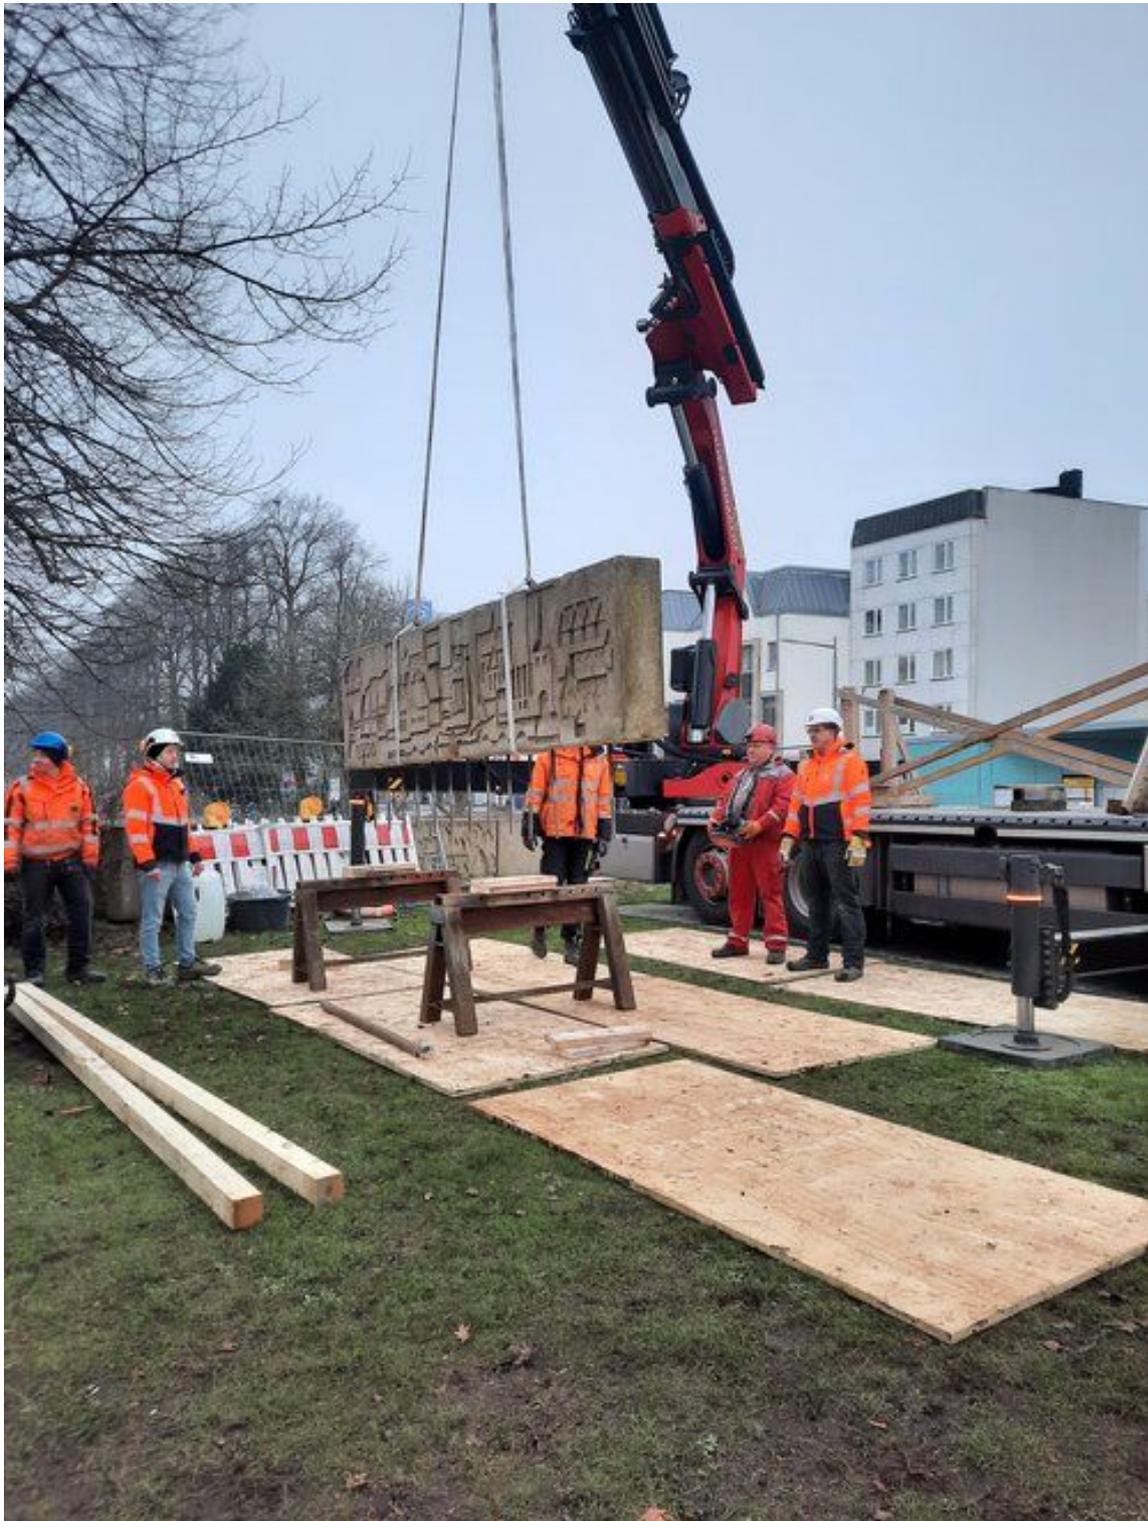
Das fehlende Teilstück des Kunstwerks von Georg Schmidt-Westerstede ist wieder an der Lappan-Kreuzung eingesetzt worden. Foto: Stadt Oldenburg

Die von einem Fachbüro erstellte Begutachtung kam zu dem Ergebnis, dass 13 Anker nachträglich zur endgültigen Befestigung angebracht werden mussten. Hierzu wurden 85 Zentimeter tiefe Kernbohrungen am Betonfertigteile vorgenommen und die Anker eingeklebt. Diese Konstruktion ermöglichte es, das Betonteil mit dem Randbalken der Brücke zu verschrauben. Das Wiedereinsetzen des 2,7 Tonnen schweren Betonelements an der Lappan-Kreuzung am Dienstagvormittag war schwieriger als gedacht und verzögerte sich aufgrund kleinerer, notwendiger Korrekturen.

Um zu verhindern, dass reparierte Stellen beim Transportieren und Verankern Schaden nehmen, findet die eigentliche Restaurierung vor Ort am fertig montierten Objekt statt. Das Ausbessern von Abplatzungen, Kitten der Risse und Reinigen des Reliefs werden vom mit den Arbeiten beauftragten Restaurator bei wärmeren Temperaturen im Frühjahr vorgenommen.
